De restauratie van de Nieuwe Toren

door Henk van der Werf

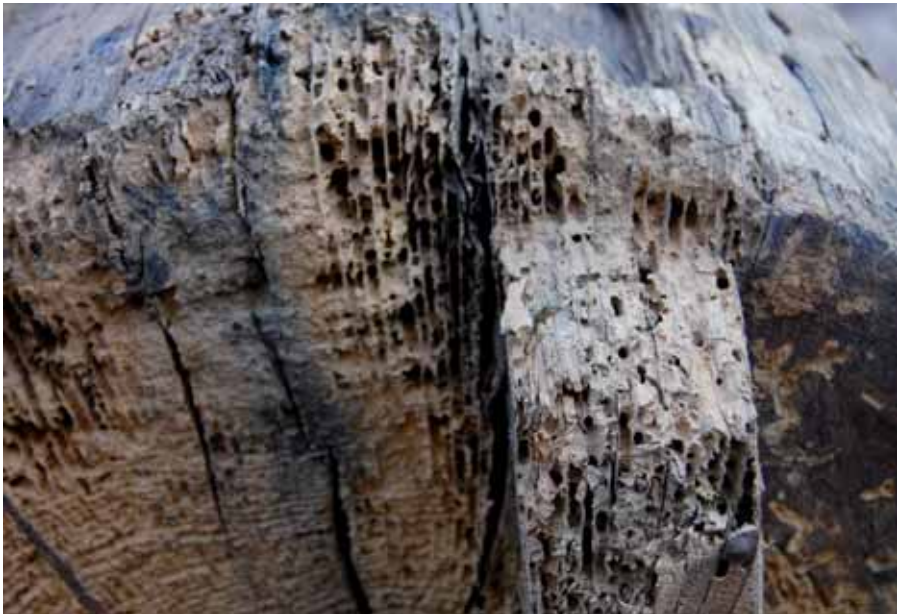
Houten verbinding met aantasting van de Bonte Knaagkever. Foto H. van der Werf, Gemeente Kampen.

De oorzaak van al deze ellende was een piepklein beestje, de Bonte Knaagkever. Dit beestje heeft zijn tanden al in de eiken bouwconstructies van menig monument gezet. Ook in Kampen was het beestje actief in onder andere het Oude Raadhuis en in de kap van de Buitenkerk. Deze kever leeft voornamelijk in eikenhout, maar wordt ook wel op andere loofhoutsoorten aangetroffen. De larve is wit van kleur en kan maximaal 11 millimeter lang worden. In het begin van de lente boren de volwassen kevers zich een weg naar buiten. De beestjes boren zelfs door lood om een partner te zoeken en te paren. Soms vindt de paring in het hout plaats. Zo kan het voorkomen dat de balken van binnen zijn opgevreten, terwijl aan de buitenzijde soms maar enkele uitvlieggaten zijn te zien. Kortom: een gevaarlijk beestje in een eikenhouten kap en voor de Nieuwe Toren een regelrechte ramp. De eiken bovenbouw van de toren draagt namelijk een geweldig gewicht aan klokken, terwijl er geen mogelijkheid bestond om te bekijken in hoeverre de bal-

ken werkelijk aangetast waren en of deze het gewicht nog wel konden dragen. Tijdens de restauratie is gebleken dat vrijwel al het hout in de toren was aangetast. Hierdoor is het meeste eikenhout uit de Nieuwe Toren vervangen, waardoor hij zijn naam, meer dan gewenst, weer eer aandoet.

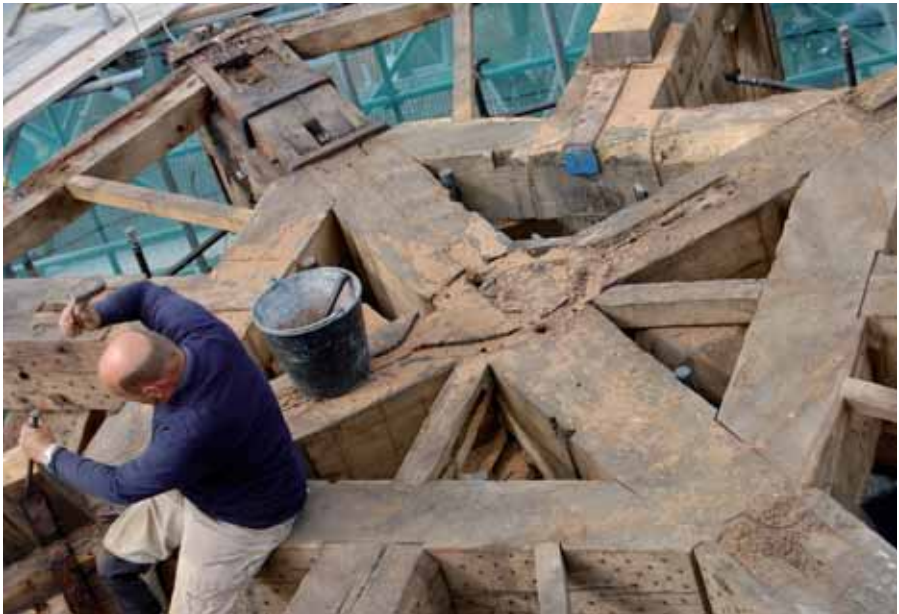
Demontage van de lantaarn. Foto H. van der Werf, Gemeente Kampen.

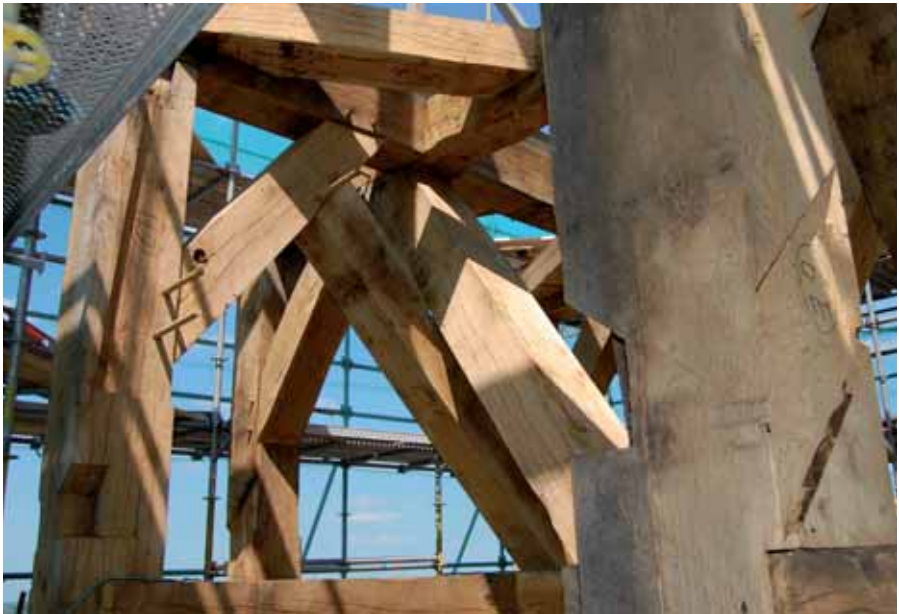
Woud van houtconstructies. Foto H. van der Werf, Gemeente Kampen.

plaats worden gezet. Hierna volgt het puzzelwerk om de liggers en de diagonale schoren tussen deze stijlen te plaatsen, waardoor er een woud van houtconstructies ontstaat.

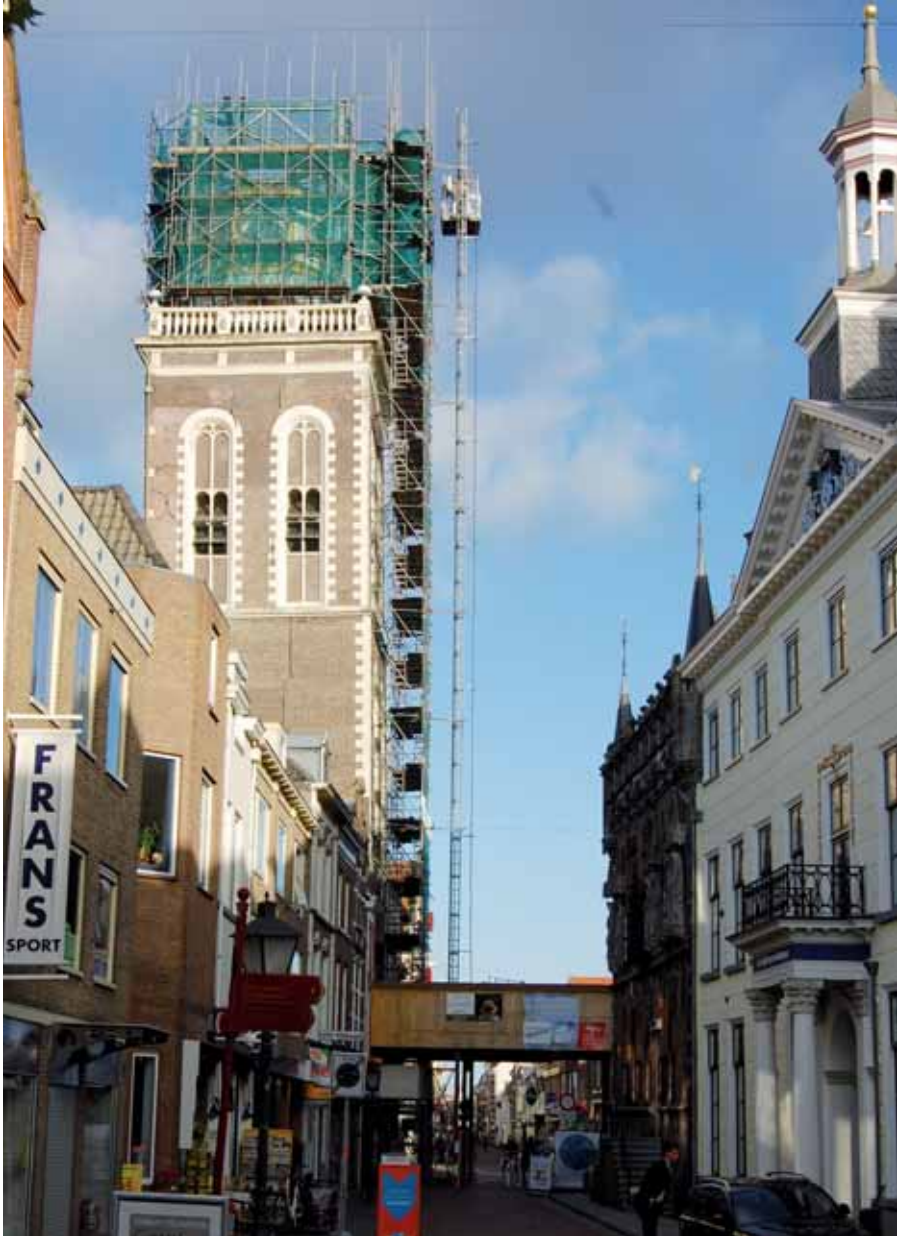
De demontage van de lantaarn tot aan de omloop is in december 2009 gereed.
Foto H. van der Werf, Gemeente Kampen.

De demontage van de lantaarn tot aan de omloop is in december 2009 gereed. Nu wordt de provisorische steiger aan de voorzijde van de toren afgebroken om plaats te maken voor een steiger die de hele toren omhult. De opbouw kan weer beginnen. Het eerste halfjaar gebeurt dat nog binnen, vanwege het winterweer, maar ook om een stevige basis voor de lantaarn te realiseren. In juni 2010 wordt de vloer op het niveau van de stenen omloop weer aangebracht, zodat een aanvang met de lantaarn kan worden gemaakt. Aan het eind van deze maand hijst de aannemer de bronzen speeltrommel in de toren. Direct daarna plaatst men de eerste stijlen van de lantaarn om deze trommel. Het gaat hier om reusachtige stukken hout die eerst met de kraan en van daaruit, via takels aan een stalen hulplconstructie, op de
