Monumentenwacht Overijssel en Flevoland actief in Kampen

Inspectie Bovenkerk met hoogwerker

Op 7 tot en met 9 juni 2021 zijn op verzoek van de kerkvoogdij en op eerdere voorstellen van de Monumentenwacht inspecties uitgevoerd aan de binnenzijde van de Bovenkerk.

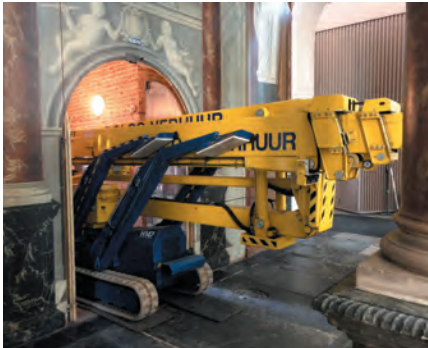
De hoogwerker past net door de deuren onder het orgel.
