De aanzetsteentjes van de toren van de Dorpskerk van IJsselmuiden

door Gerard Bastiaan

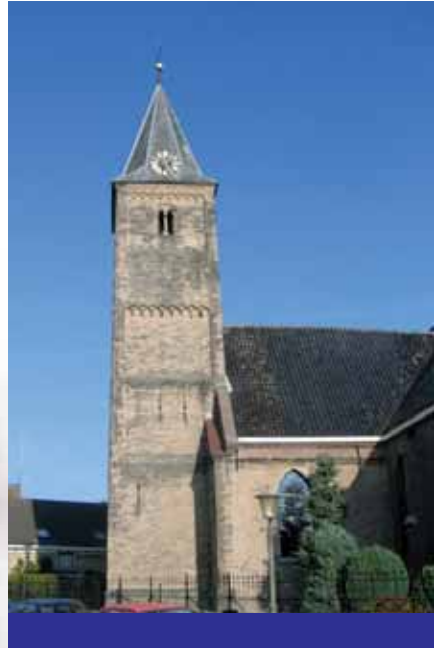
De toren, gebouwd in Romaanse stijl. Strak opgaand muurwerk, verlevendigd met hoeklisenen en in het bovenste deel met twee sierlijsten. De achtergevel is gelijk opgetrokken met de oorspronkelijke voorgevel. Op deze foto is de voorste, flauwere gevel, zichtbaar, afgedekt met koper.

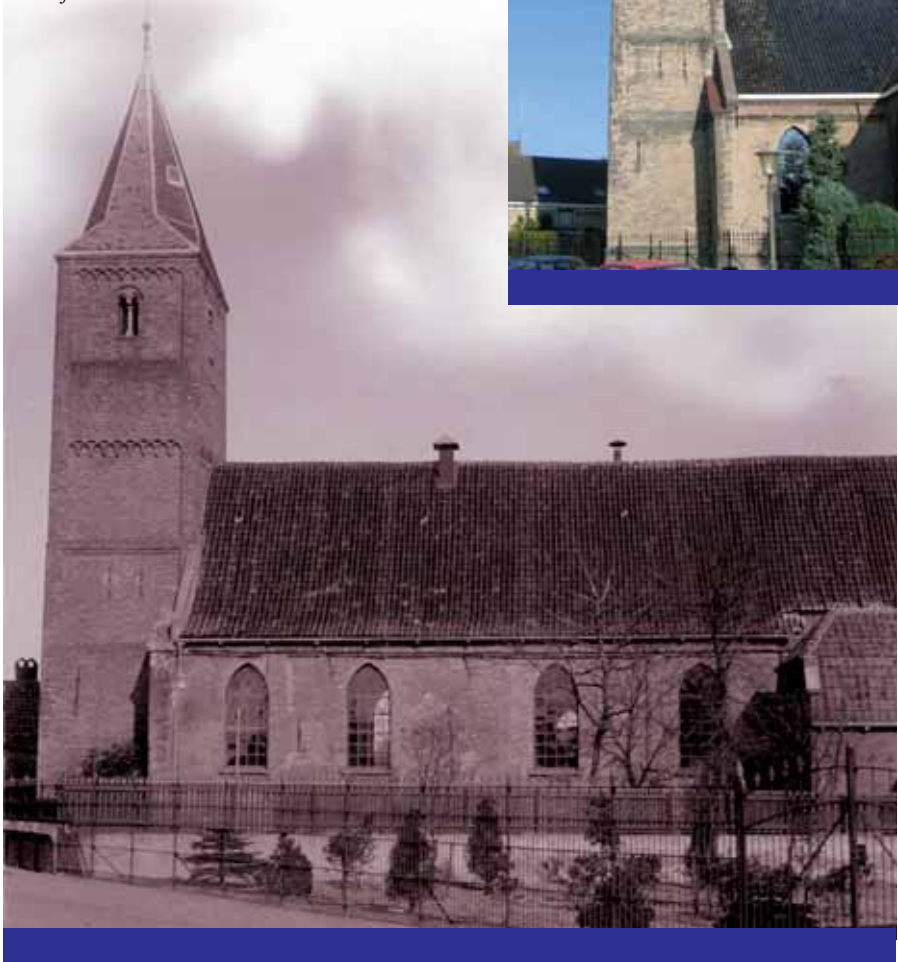
Omdat voor de restauratie van de gevels en de dakvoet een steiger rondom de toren nodig was, deed zich de gelegenheid voor de sierlijsten van dichtbij te bekijken. De lijsten bevinden zich direct onder de dakrand en halverwege de bovenste geleding en zijn opgebouwd uit in elkaar gevlochten rijen van rondboogjes.

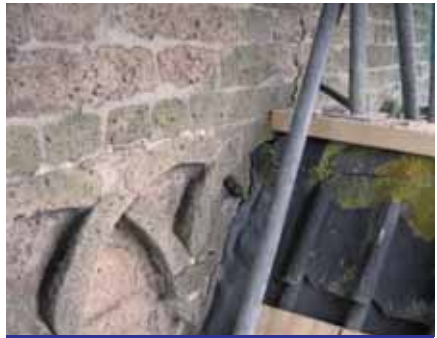
Aan de achterzijde is de onderste lijst doorbroken door de latere kapverhoging.

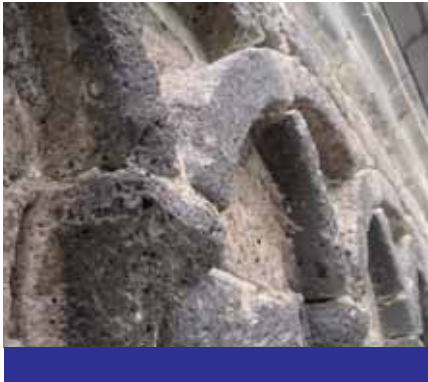
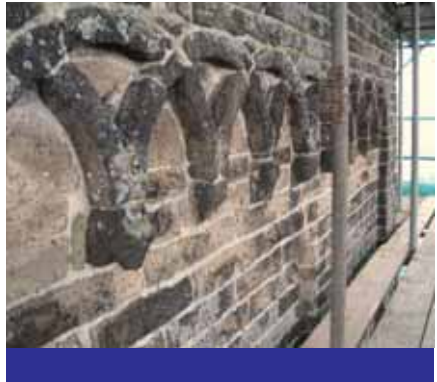
Waar de aanzetsteentjes van de bovenste lijst onder het dak (linker foto) slechts bestaan uit driehoeken of diamantvormen, is bij de onderste lijst een diversiteit aan 'kopjes' te zien. Mogelijk had de bovenste lijst vroeger ook meer detaillering. Bij de wijziging van de spits op de toren en latere restauraties is namelijk de kap verstevigd, waarbij ijzeren ankers in de muurwerken zijn geplaatst, net boven de sierlijst. In de onderste lijst (rechter foto) komen op onregelmatig plaatsen ook van deze driehoekige steentjes voor. Mogelijk hebben zij bij eerdere restauraties de plaats van versleten kopjes ingenomen.

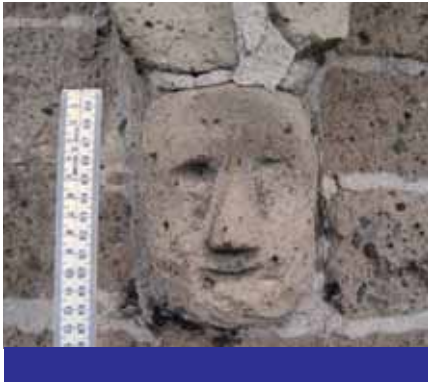
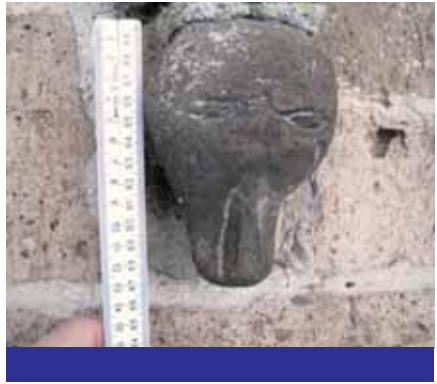
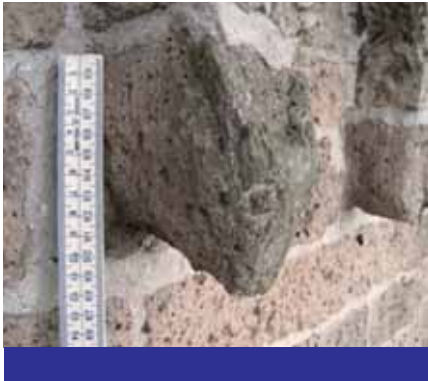
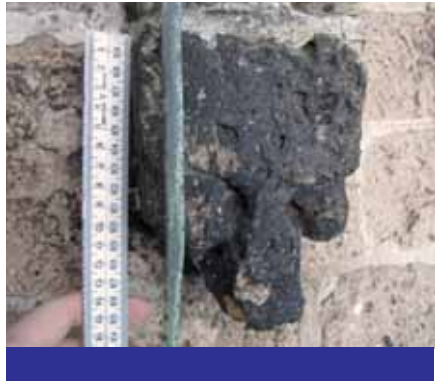
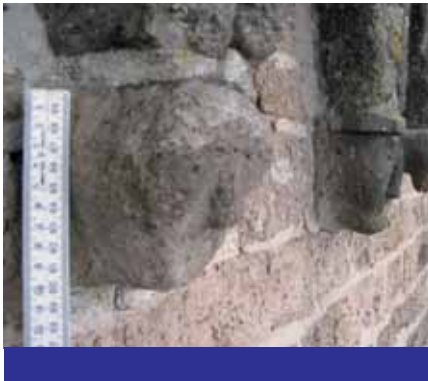
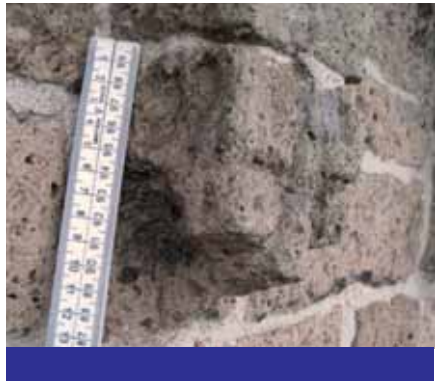
Een selectie van de meest gave en uiteenlopende kopjes. De menselijke kopjes vormen de meerderheid, maar er zijn ook enkele zeer scherp gedetailleerde exemplaren bij die meer op beesten lijken.

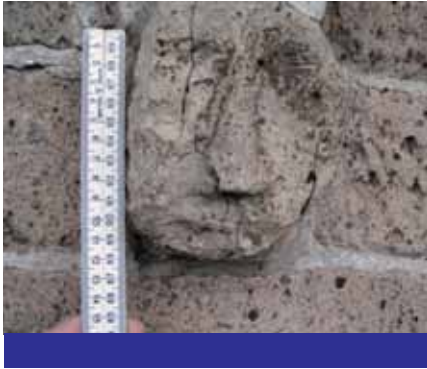
Nagenoeg alle exemplaren bleken verwerkingssporen te vertonen, wat logisch is na het trotseren van honderden jaren weer en wind. Helaas waren sommige totaal uitgesleten of zo verveerd dat ze nog slechts als losse schilfers aan elkaar geplakt zaten.
