Historische bijdragen

De kapel van het St. Geertruidengasthuis

door Lies van Vliet

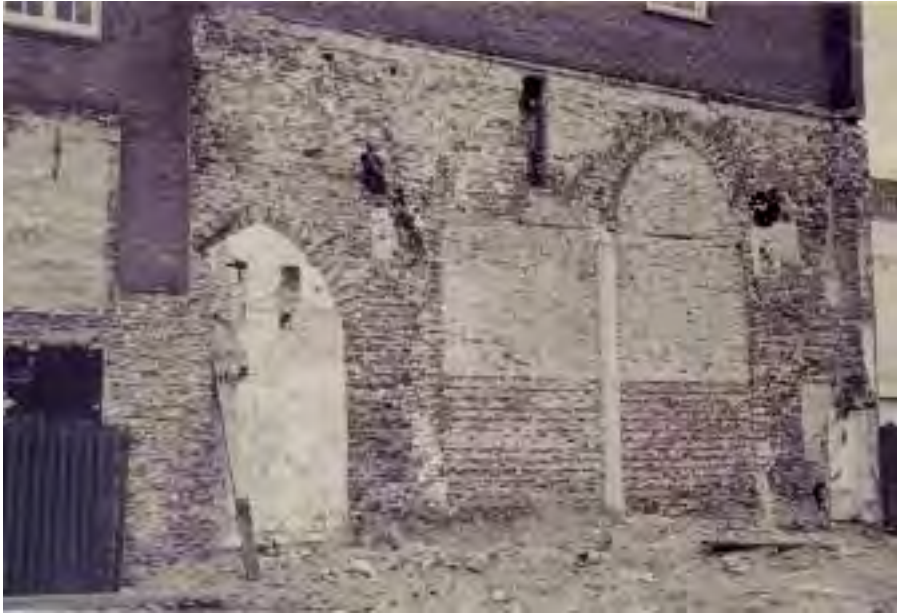
Afb. 1. De tijdens de sloop van de keuken in 1970 vrijgekomen zijmuur met dichtgezette spitsbogen.
Foto Lies van Vliet.

Een foto (afb. 1) die ik nam in het jaar 1970, waarin de gasthuiskeuken aan de Boven Nieuwstraat werd afgebroken, bewijst echter dat tenminste een klein deel van dit kerkje bij de bouw van de keuken of een vroeger gebouw nog een functie heeft gehad. Na de afbraak van de keuken was in de zijmuur van het uit 1897 daterende hoofdgebouw (afb. 3), dat was gebouwd op de plaats van de middeleeuwse ziekenzaal van het gasthuis, een muur te zien met daarin dichtgemetselde spitsbogen. De bogen werden van elkaar gescheiden door een zuil van trachiet, natuursteen dat ook bij de bouw van de Bovenkerk is gebruikt. Aan de buitenzijde van de bogen waren ook nog de basementen zichtbaar van inmiddels verdwenen zuilen, eveneens van trachiet.

Misschien vormden de door de trachieten middelzuil gescheiden spitsbogen de toegang tot de kapel vanuit de ziekenzaal van het gasthuis. Op de plattegrond van Utenwael zijn beide in ieder geval tegen elkaar aan gebouwd. Ruim voor de sloop van de ziekenzaal eind 19de eeuw, ten behoeve van de

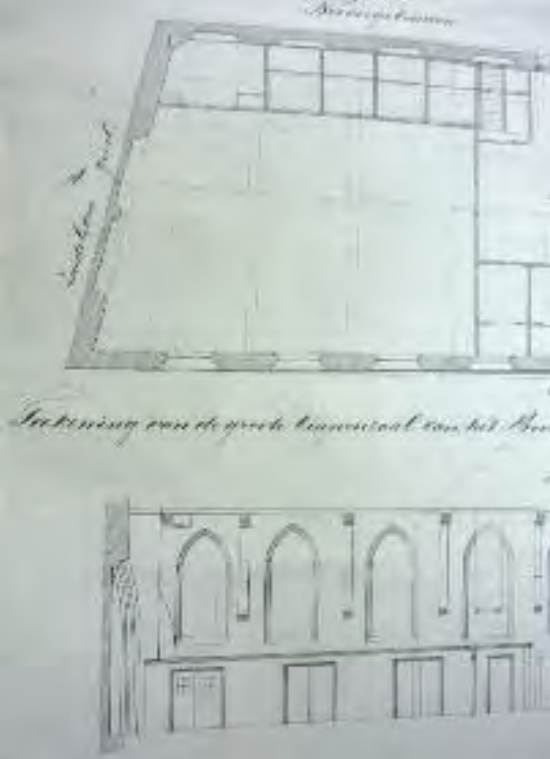
Afb. 2. Detail van de opmeting uit 1861 door P. Bondam, van de ziekenzaal van het Bovengasthuis. In plattegrond en doorsnede de muur met de spitsbogen. Collectie Gemeentearchief Kampen.

bouw van het nieuwe hoofdgebouw, heeft de toenmalige stadsarchitect Bondam in 1861 dit gebouw opgemeten. Op zijn in het Kamper gemeentearchief bewaard gebleven tekening zijn de bogen met middenzuil duidelijk te herkennen (afb. 2)². En het dunnere muurwerk ter plaatse duidt er op dat de bogen eerst later - na de sloop van de kapel? - zijn dichtgezet. Ook aan de afwijkende steensoort is dit af te leiden.

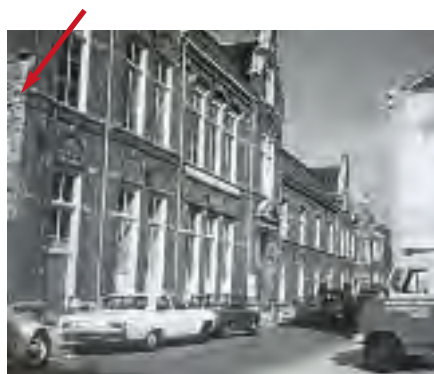
Afb. 3. Het uit 1897 daterende hoofdgebouw van het Bovengasthuis aan de Boven Nieuwstraat met links (bij het pijltje) de zuidmuur waarin de dichtgezette spitsbogen. Collectie Frans Walkate Archief.

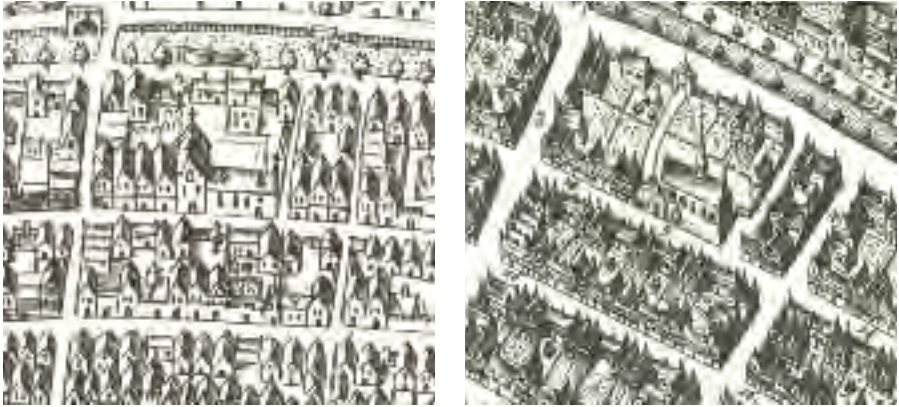
Afb. 4. Links een detail van de plattegrond van Paulus Utenwael uit 1598, met in het midden de ziekenzaal en links ervan de kapel van het Geertruidengasthuis. Rechts een detail van de plattegrond van Joan Blaeu uit ca. 1660. Op de plaats van de in 1611 afgebroken kapel staat nu een poortgebouw dat toegang geeft tot het gasthuisterrein.
