Overzicht

cultuurhistorische onderzoeken

door Henk van der Werf

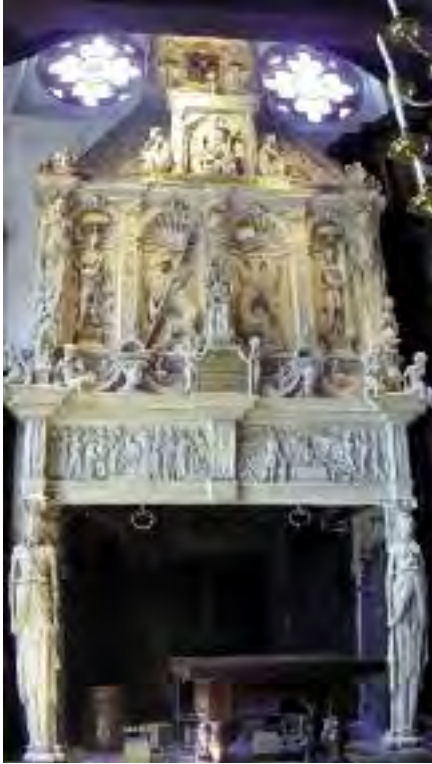
Links: Schouw (1543-1545) van Colijn de Nole in de Schepenzaal van het Oude Raadhuis van Kampen, Oudestraat 133. Foto: A. Brink.

De schouw in de Schepenzaal van het Oude Raadhuis te Kampen is tussen 1543 en 1545 vervaardigd door de uit de Zuidelijke Nederlanden afkomstige beeldhouwer Colijn de Nole (vanaf 1530 gevestigd in Utrecht). Om over de werkwijze van deze beeldhouwer meer te weten te komen, is de schouw aan een nauwkeurig onderzoek onderworpen, waarbij steensoort, constructie en verf de aandachtspunten waren.

Door onderzoek met een X-Ray fluorescence-apparaat is vastgesteld dat de schouw is opgebouwd uit tenminste drie steensoorten: zandsteen, Baumbergersteen en Avendersteen. Bij de keuze van de steensoort voor een bepaalde plek lijken functionele motieven een rol gespeeld te hebben. Zo zijn grote blokken zandsteen gebruikt in de constructie van de schouw. In de fijn bewerkte gedeeltes van het monument is zowel Baumbergersteen als Avendersteen toegepast: de Duitse, hardere steensoort in de onderste zone van de schouw, de zachtere en daardoor meer kwetsbare Avendersteen in de hogere regionen. Colijn de Nole zal gedurende zijn opleiding ervaring met deze steensoort uit zijn geboortestreek hebben opgedaan en kennelijk bood de bewerking ervan zoveel voordelen dat hij het de moeite waard vond om de steen naar Utrecht te laten transporteren.

De constructie van de schouw vertoont gebreken. De schouw hangt met, deels oorspronkelijke, ijzeren stangen aan de achtermuur. Alleen de twee hermen vooraan steunen op de vloer. Dit veroorzaakt spanning op de hoeken van het fries waardoor scheurvorming optreedt. Bovendien is een deel van de ijzeren constructie in het rookkanaal ernstig aangetast door corrosie. Het hele monument wordt bedekt door een verflaag. Uit onderzoek met het blote oog en met de microscoop is gebleken dat er twee lagen verf te onderscheiden zijn. Wellicht zijn de onderdelen van de schouw al voor

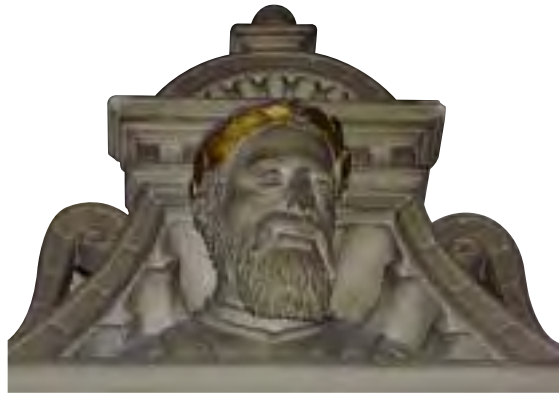
Rechts: Reliëf met het verhaal van het wijze oordeel van koning Salomo (1 Koningen 3: 16-28). Detail van de schouw van Colijn de Nole. Foto: Rijksdienst voor het Cultureel Erfgoed (RCE).

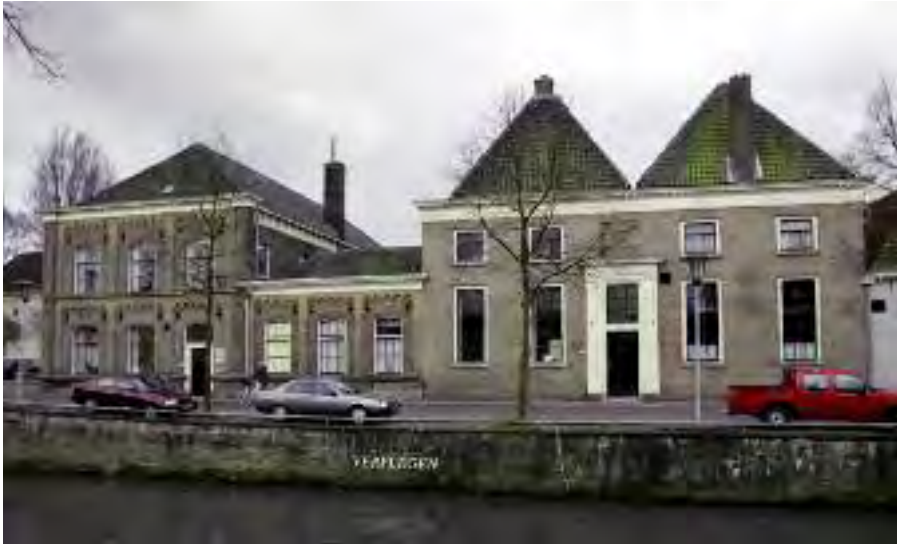
Het voormalige Pesthuis aan de Vloeddijk te Kampen. Foto: Freddy Schinkel 2000.

Het voormalige Pesthuis heeft een eiken kap en een eiken tweede verdiepingvloer van moer- en kinderbinten met korbeelstellen, waarop een gedeelte van een plavuizenvloer op zand ligt. Samen met de bouwmuren vormt dit het laatmiddeleeuwse casco waarvan de houtconstructie uit 1538 dateert. De voorgevel en de geschilderde eerste verdiepingvloeren en balklagen van het Pesthuis en het achter dezelfde gevel samengevoegde pand en de tweede verdieping en de kap van dit laatste pand stammen uit 1793. Dit geldt ook voor gedeelten van het muurwerk. Bovengenoemde onderdelen vertegenwoordigen een hoge monumentwaarde. Dit geldt ook voor de hardsteenvloer bij de entree van het Pesthuis en voor de stuc op rietplafonds op de begane grond van het naastliggende pand. De relatief gave gevel van de bovengenoemde panden, waaronder de zorgvuldig gedetailleerde voorgevel, heeft een hoge architectonische waarde. Het meest rechtse pand aan de zijde van de Vloeddijk is in 1835 gebouwd. Dit pand heeft stuc op rietplafonds waarachter zich geschilderde vloerdelen en balken bevinden. Met name het casco heeft een hoge monumentwaarde.

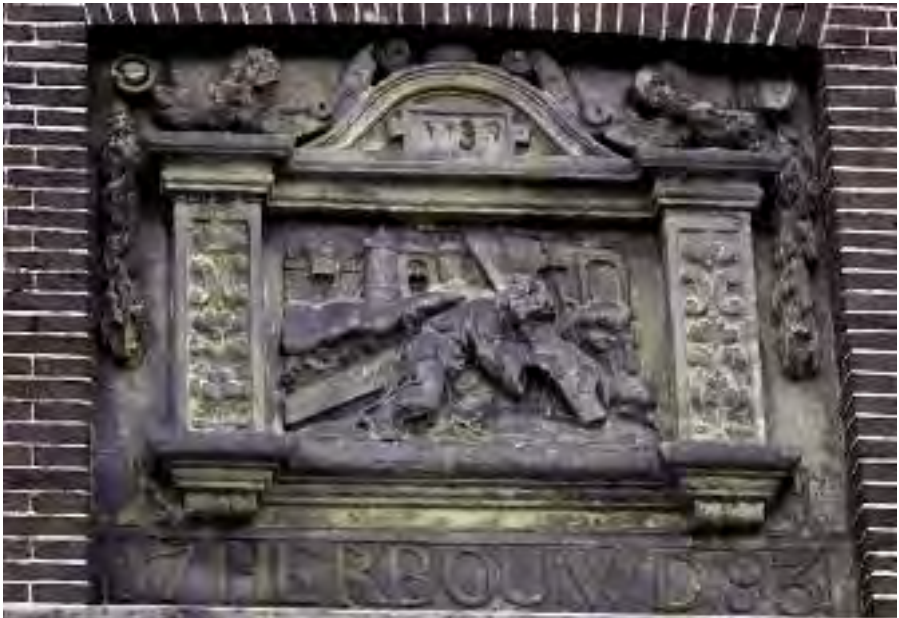
Gevelsteen van een kruisdragende Christus met op de achtergrond Jeruzalem, aan het voormalige Pesthuis aan de Vloeddijk te Kampen. Foto: Freddy Schinkel 2000.

De panden hebben een rechthoekige plattegrond, baksteen gevels, vensters met roeden en schilddaken met Hollandse pannen. De voorgevel van Vloeddijk 1a heeft een prominente classicistische entree met deuroplijsting, waarboven twee gestapelde gevelstenen uit verschillende perioden zijn aangebracht.

In het kader van het bouwhistorisch onderzoek naar de panden Vloeddijk 1 en 2 in Kampen is in april 2009 een bouwhistorische deelontleding van enkele gevels gemaakt. Hierbij is een nader onderzoek naar de gevelstenen buiten beschouwing gebleven. Vooral de gevelstenen boven de hoofdingang van het pand Vloeddijk 1a zijn interessant. Daarom zijn deze stenen aan een nader onderzoek onderworpen. Verder is onderzoek gedaan naar de kleuren van het interieur. Wanneer we denken aan het interieur van een ziekenhuis dan is de kleur wit het eerste waar we aan denken. Het is echter opgevallen dat er veel meer kleur werd gebruikt dan aanvankelijk gedacht. Om hiervan een beeld te krijgen is een aantal kleurentrappen gemaakt, dat een indruk van het kleurgebruik in de afgelopen eeuwen geeft.
