Overzicht cultuurhistorische onderzoeken 2015

- *H. van der Werf, Bouwhistorische verkenning Engelenbergplantsoen 5 Kampen*

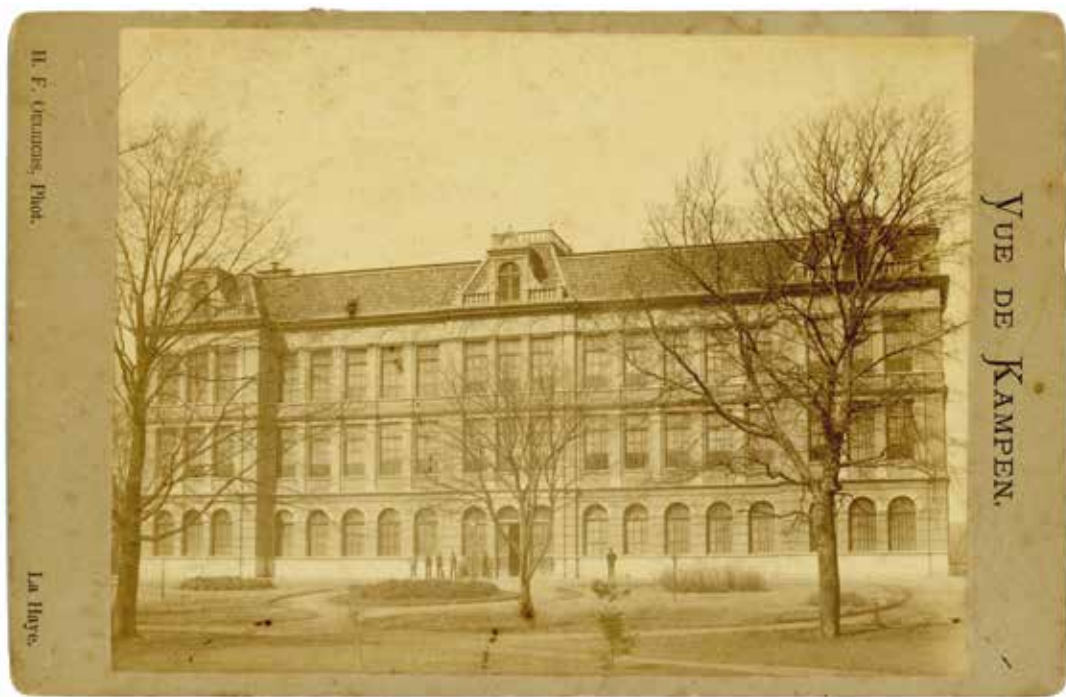
HBS-schoolgebouw. Architect W. Koch. 1881-1883. Nog met de oorspronkelijke dakkapellen en het uitzichtpunt.
Foto H.F. Oelrichs Den Haag, vóór 1893. Collectie SNS Historisch Centrum / Frans Walkate Archief.

straling op het gebied heeft. De plaats van dit bouwwerk aan een voormalige gracht leidde al direct tot de discussie over het al dan niet onderheien van het pand. Later leidde ook het ontwerpproces van het innovatieve verwarmingssysteem, Calorifère, tot veel vertraging. De HBS kreeg een voor Kamper begrippen rijke exterieur- en interieurafwerking. Vermoedelijk vanwege constructieve problemen verdwenen de grote, rijk uitgevoerde dakkapellen en een uitzichtpunt op het dak al in de eerste helft van de 20ste eeuw. Hierdoor oogt de gevel soberder dan in het oorspronkelijke plan. Toch hebben de gevels nog een hoge architectonische kwaliteit. Van het interieur is vooral de rechterzijde van het gebouw van belang. Hier is de interieurafwerking van de lokalen nog voor een groot deel aanwezig. Bijzonder zijn ook het oorspronkelijke trappenhuis en de vestibule. In dit deel van het gebouw zijn nog veel kanalen en roosters van het historische verwarmingssysteem bewaard gebleven. De achtergevel is vermoedelijk in het begin van de 20ste eeuw verhoogd. Hiervoor werden de zinken daken gesloopt.
