Overzicht cultuurhistorische onderzoeken 2017

- Peter Boer en Jacco Vromen, *Cultuurhistorische Quickscan Burgwalkerk*, Burgwal 59-60 (ARCX, bureau voor monumentenzorg en cultuurhistorie te Doesburg).

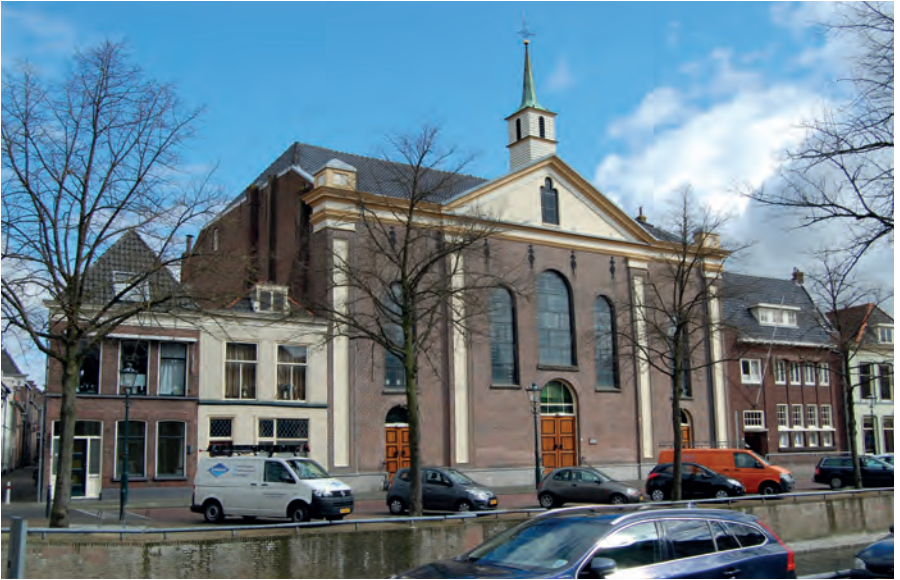
Gevelaanzicht Burgwalkerk en consistorie. Foto Peter Boer (ARCX).

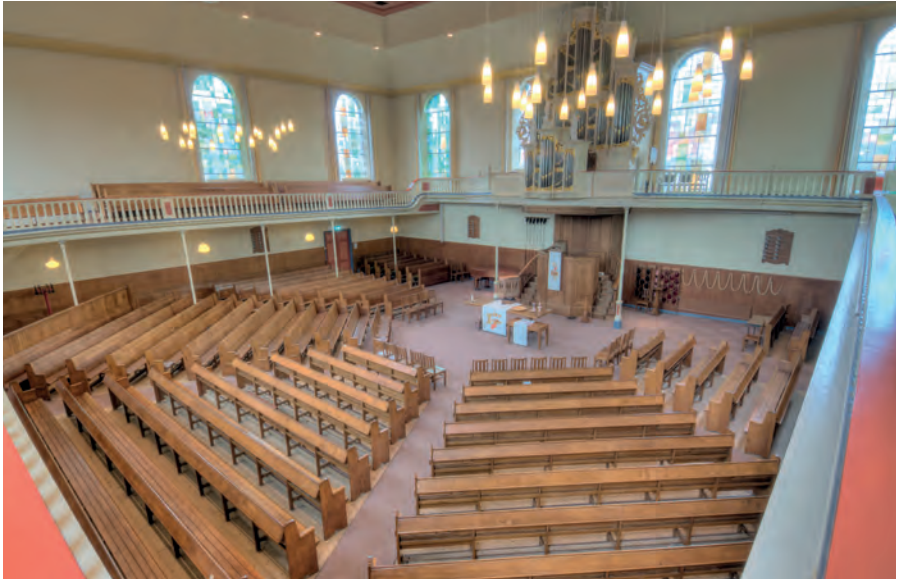
Interieur kerkzaal. Foto Peter Boer (ARCX).

De galerijen op de verdieping worden ondersteund door gietijzeren kolommen en zijn ontsloten via trappen in de linker- en rechterportalen aan de voorzijde.
