In de etalage

SNS Historisch Centrum

Renovatie en herinrichting van het SNS Historisch Centrum

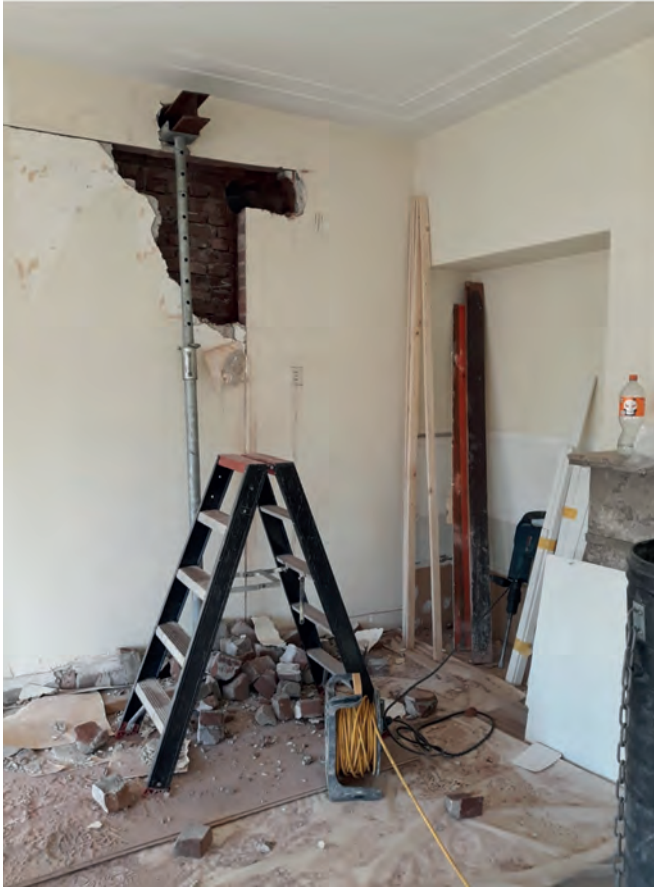
Het maken van de
doorbraak naar de oude
directiewoning.
Foto: collectie SNS
Historisch Centrum.

beschikbaar was om aan deze behoefte te kunnen voldoen. Bewoning ervan werd al langere tijd als onwenselijk ervaren. Bovendien was het zeer slecht geïsoleerd, waardoor het verwarmen een steeds grotere kostenpost werd. Er werd dus besloten om deze ruimte geschikt te maken als archiefdepot. De huur werd opgezegd en er werd een doorbraak gemaakt naar het bestaande depot op de eerste verdieping boven de bibliotheek. Hiervoor moest een dikke gepantserde muur worden doorbroken. Een helse klus. Het niveauverschil dat er bleek te zijn werd overbrugd door een op maat gemaakte eikenhouten trap. Om energie te besparen zijn er in de voormalige woning voorzetramen geplaatst en is er ledverlichting aangebracht. Op de vloeren is linoleum gelegd. Tenslotte is het interieur opnieuw geschilderd.

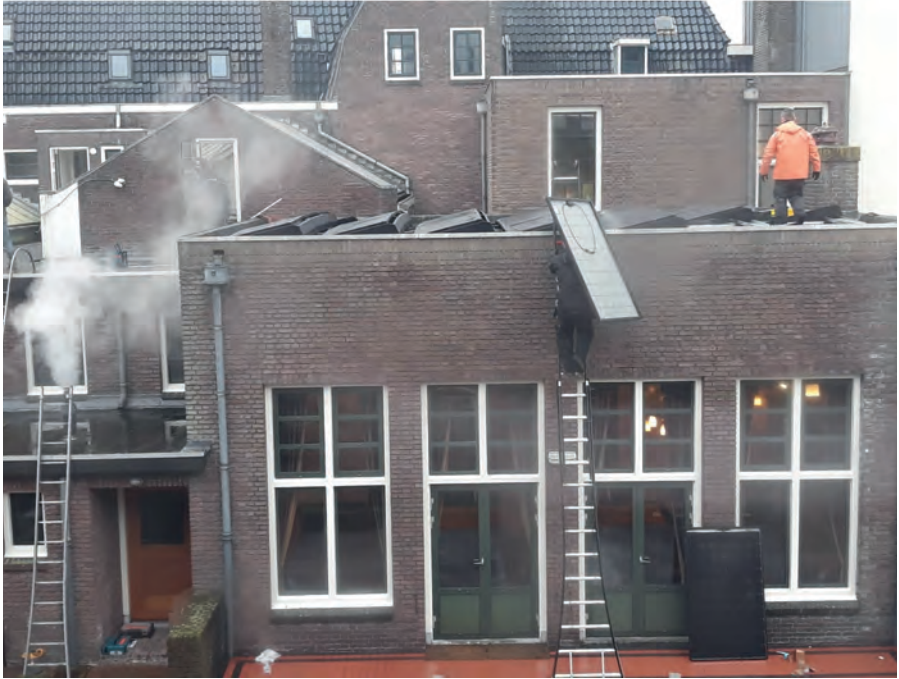
Het plaatsen van de zonnepanelen. Foto: collectie SNS Historisch Centrum.

Op het platte dak boven de bestuurskamer zijn zonnepanelen aangebracht. Er is een wifi-verbinding aangelegd die werkt in het hele gebouw. Ook het exterieur van het gebouw aan de Burgwal is onder handen genomen. De zandstenen ornamenten aan de voorgevel, die zo kenmerkend zijn voor de stijl van de Amsterdamse School, zijn hersteld of vervangen. Het houtwerk is geschilderd en als laatste zijn de markiezen gereinigd. Voorlopig kan het SNS Historisch Centrum weer even vooruit.

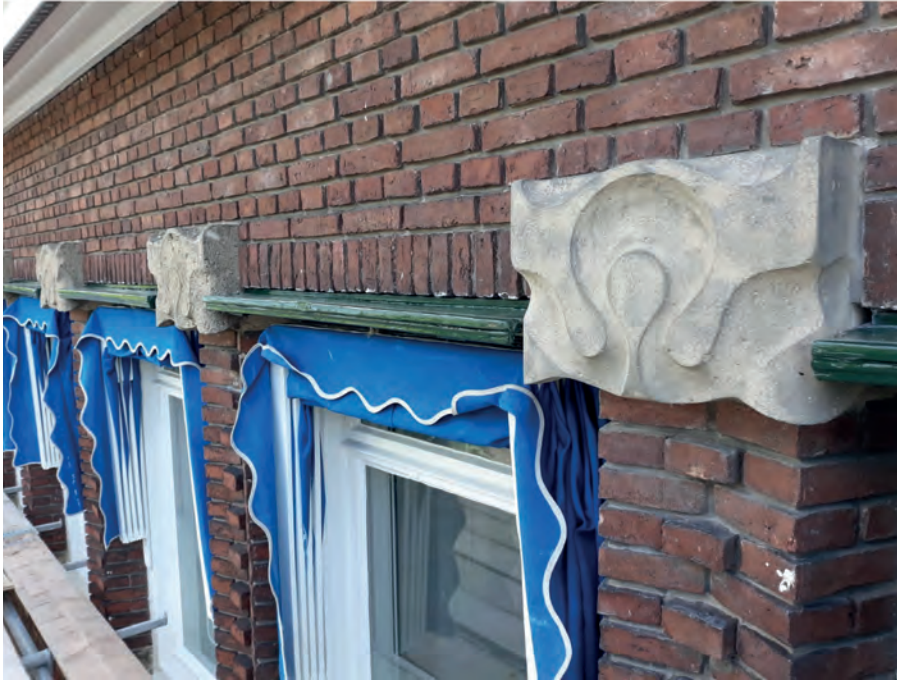
De gerestaureerde zandstenen ornamenten aan de voorgevel. Foto: collectie SNS Historisch Centrum.
