Overzicht cultuurhistorische onderzoeken 2019

Baken van de stad gerestaureerd

Unieke muurschilderingen

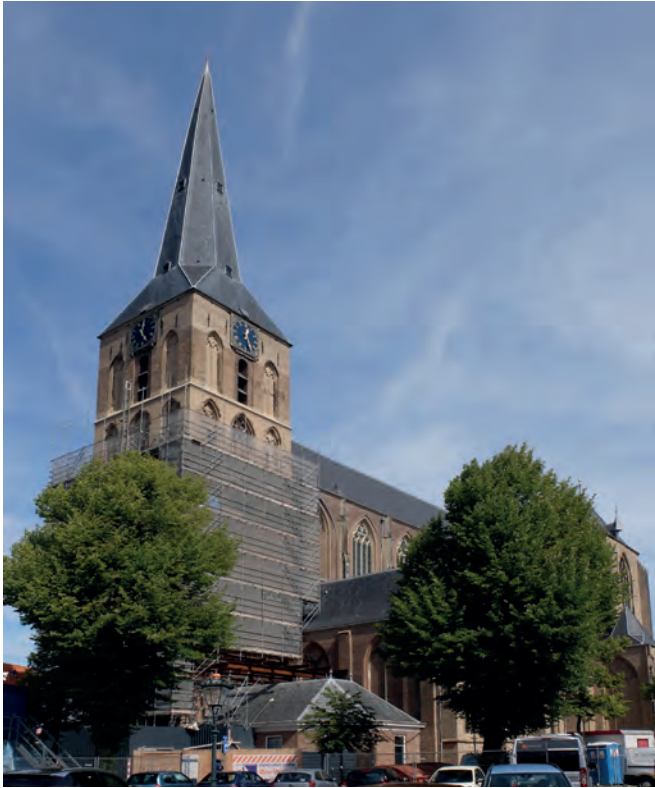
De Bovenkerk in de steigers.
Februari 2019.
Foto: Remy Steller.

Het restauratieplan omvatte niet alleen het herstel van de fundering van de toren, maar ook het herstel van schade die door de verzakking is ontstaan,

onder andere aan de tufsteengevels. Na ontvangst van de subsidieaanvraag werden de aanbestedingsstukken gereedgemaakt. In het najaar van 2018 is samen met experts een aanvullende warme opname uitgevoerd. Dit is een gedetailleerde opname vanaf de steigers, waardoor de werkelijke staat van het tufsteen bepaald kon worden. Gezamenlijk is het daadwerkelijke schadebeeld van de gevels vastgesteld. Uit deze opname bleek dat er nog veel meer tufsteen vervangen moest worden. Er werd besloten om de hoeveelheid te vervangen tufsteen te verhogen van 95 vierkante meter naar 170 vierkante meter. In januari 2019 begon men in de bovenste geleding. Dat is de laatst toegevoegde verhoging van de toren, die plaatsvond in de periode 1563-1565. Die verhoging zou ertoe geleid kunnen hebben dat de toren al in de 17de eeuw stabiliteitsproblemen vertoonde. Een andere aanleiding kunnen veranderingen in de ondergrond zijn, bijvoorbeeld een wijziging in de grondwaterstand. Vervolgens werkten de voegers naar beneden tot in fe-

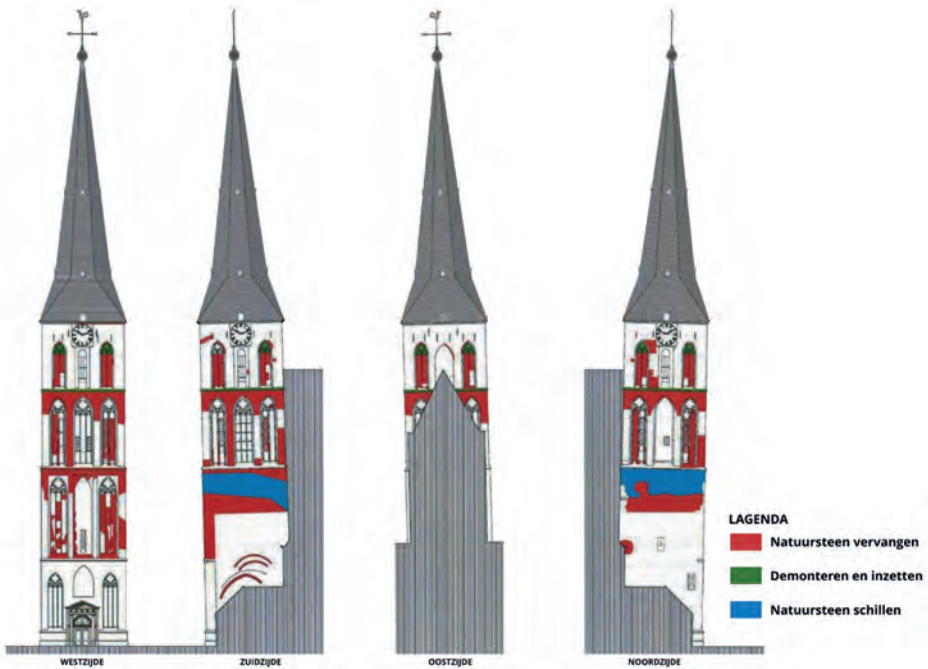
Gebrekekening uit het restauratieplan voor de toren van de Bovenkerk van Bureau Delfgou. Foto: Annemiek Jonker.

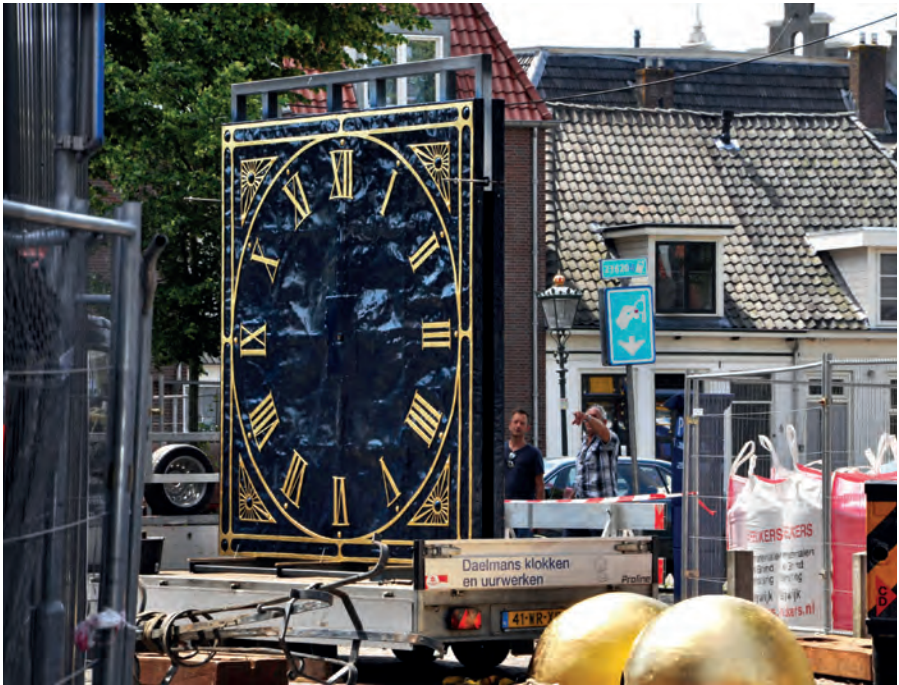
De wijzerplaten worden weer teruggeplaatste. 24 juni 2019. Foto: *Brugnieuws*.

De drie wijzerplaten zijn verwijderd in januari 2019 en na restauratie op 24 juni 2019 weer teruggeplaatst. Na onderzoek is geconstateerd dat de wijzerplaat aan de noordzijde in 1807 is geplaatst. De andere twee zijn zeer waarschijnlijk in latere jaren vernieuwd. De wijzerplaten zijn opnieuw gecoat in de oorspronkelijke kleur staalblauw met vergulde cijfers. In één van de wijzerplaten zijn de nodige kogelgaten ontdekt. Deze worden niet gerepareerd, maar blijven bewaard als litteken uit het verleden.

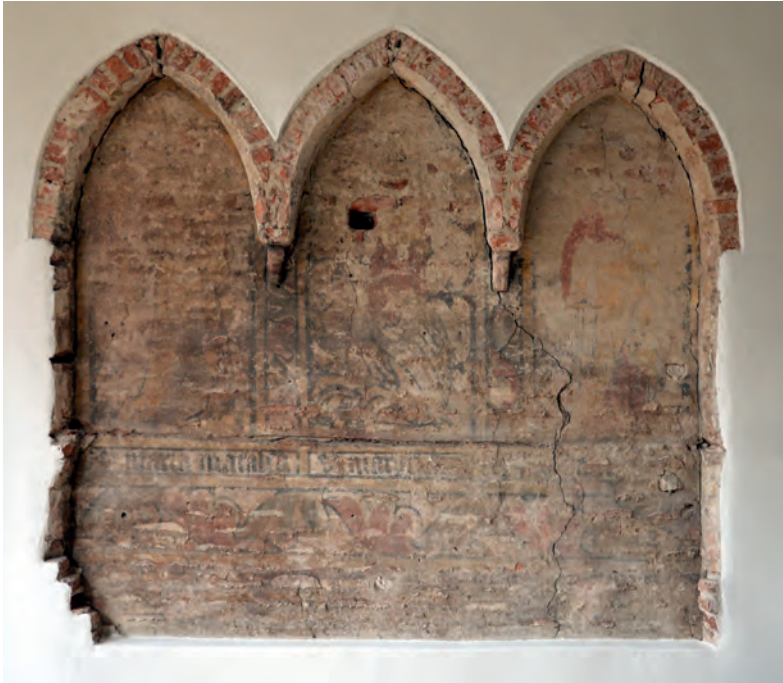
Muurschildering in het pand Oudestraat 162-Houtzagerssteeg 3. Foto: Remy Steller.

Uit de waardestelling en conditieopname blijkt dat de muurschilderingen erg bijzonder zijn en dateren uit de tweede helft van de 14de eeuw.

In de nis met drievoudige spitsboog zijn beeltenissen van de heilige Maria Magdalena en de heilige Margaretha aangetroffen. Een derde heilige is op grond van het grote zwaard te identificeren als de heilige Catharina. Vooral de laatste twee waren in de Middeleeuwen zeer populaire heiligen. De vroegste muur- en gewelfschilderingen in Nederland dateren uit de 13de eeuw en zijn vooral aangetroffen in kerken. Over het geheel genomen zijn vondsten van muurschilderingen uit de 14de eeuw in Nederland in niet kerkelijke gebouwen uiterst schaars. Er zijn er een stuk of vier bekend. Dus we hebben weer iets zeer bijzonders in Kampen ontdekt.

nen uit de nissen zijn ze in het zicht gekomen. Er is een waardestelling en conditieopname uitgevoerd door kunst- en interieurhistoricus de heer R. Harmanni en restaurator mevrouw R. Keppler. Ook heeft de heer G.J. van der Schee een bouwhistorisch onderzoek uitgevoerd, waarvan het rapport nog moet verschijnen.
