Overzicht

cultuurhistorische onderzoeken 2014

door Henk van der Werf

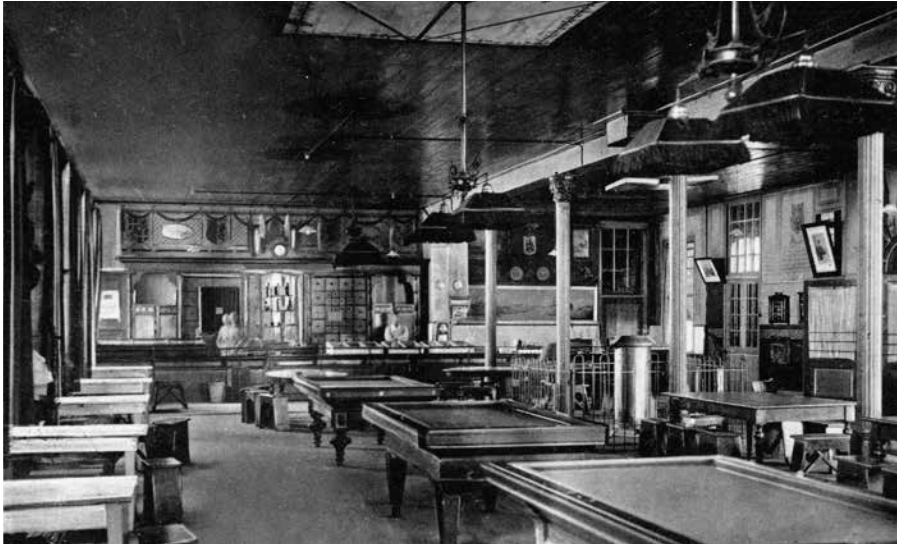
Foto van de recreatiezaal omstreeks 1900. Collectie SNS Historisch Centrum / Frans Walkate Archief.

De onderzochte zaal bevindt zich in de vleugel die in 1854 naar het ontwerp van architect P. Bondam werd gebouwd en was omstreeks 1900 in gebruik als recreatiezaal voor de militaire opleiding. Op een zwart-wit foto uit die tijd is de inrichting met biljarttafels, een toog tegen de achterwand, tafels en stoelen bij de vensters en een centraal geplaatste kachel duidelijk zichtbaar. Boven de toog is de schildering van de achterwand te zien. In het midden van de ruimte staan gietijzeren zuilen. Het plafond is van hout.

Op de achterwand op de plaats van de toog, zijn boven het scan nog resten van de historische schilderingen aanwezig die ook op de foto van omstreeks 1900 zijn te zien. Achter deze schilderingen bevinden zich ook weer oudere schilderingen.

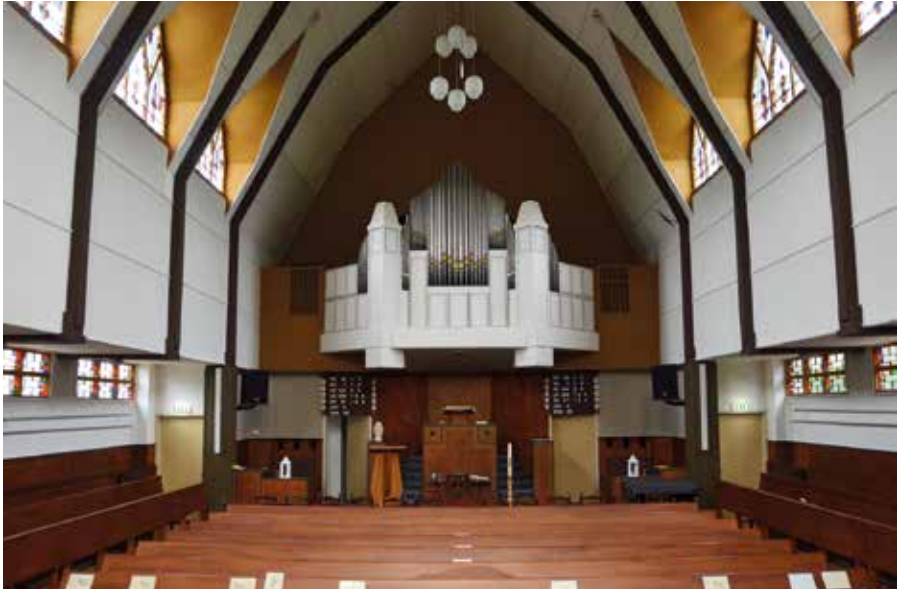
Het front, zoals Eversdijk het in 1940 in de Goede Herderkerk plaatste, en zoals het er nu nog steeds staat. Foto: Remy Steller.

Op de hoek van de Burgemeester van Engelenweg en de Oosterlandenweg in IJsselmuiden staat het gemeentelijk monument de Goede Herderkerk. Achter een soort van 'pijpenhek' boven de kansel staat nog een oud pijporgel, dat sinds 1984 buiten gebruik is. Het genoemde pijpenhek maakt daar eveneens deel van uit. Het orgel is in 1940 in de kerk geplaatst. Het is echter beduidend

ouder dan het kerkgebouw en werd oorspronkelijk gebouwd voor de Waalse gemeente in Groningen. In 1875 bouwde de Groninger orgelbouwer Petrus van Oeckelen hier een orgel met één manueel en aangehangen pedaal. Petrus van Oeckelen heeft vooral in de provincies Groningen en Friesland veel orgels gebouwd voor kleinere dorpskerken. Al zijn instrumenten zijn degelijk gebouwde orgels met een mooie warme klank. Momenteel worden ze beschouwd als waardevolle instrumenten, die zowel technisch als artistiek ver boven het gemiddelde van de 19de eeuw uitsteken. Het onderzoek van Herman Kamp, orgeladviseur in opleiding, gaat verder in op de geschiedenis en de technische specificaties van dit orgel.

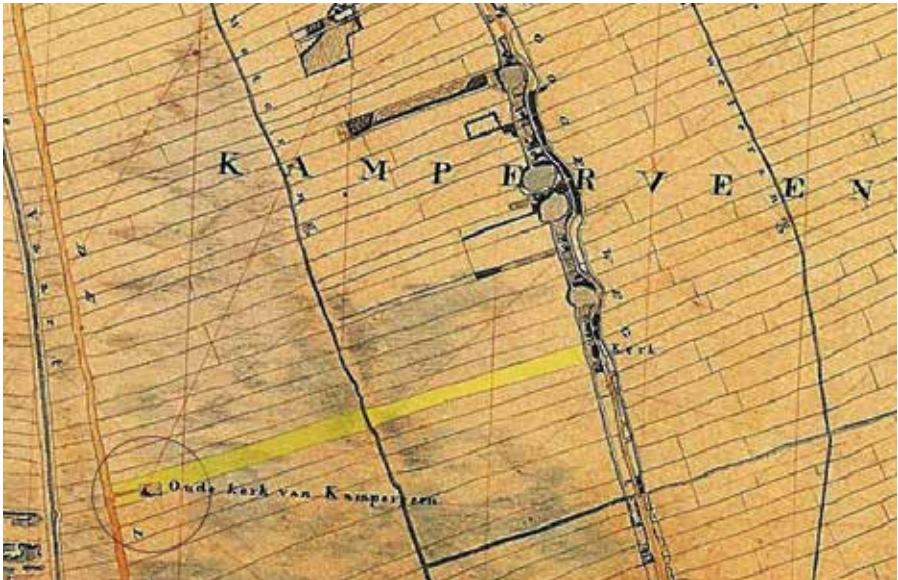
Het veen van Kamperveen is vanaf de Gelderse Gracht ontgonnen. Van links naar rechts, de Gelderse Gracht, de historische Leidijk, de Binnenwetering en de Hogeweg. De nieuwe kerk aan de Hogeweg werd in dezelfde slag als de oude kerk bij de Dompe opgericht (zie gele markering). Topografische kaart van Maximiliaan Jacob de Man, 1812.

Kamperveen is een veenontginningslandschap. Dit landschap is te herkennen aan de smalle weidepercelen die door sloten worden begrensd. Deze worden ook wel slagen genoemd. De sloten zorgen voor de afwatering van de grond, zodat die gebruikt kon worden voor landbouw en veeteelt. Al in de 9de eeuw maakten Nederlanders een start met het ontginnen van het veen. Door de ontwatering en onder invloed van zuurstof slinkt het veenpakket, waardoor de grond steeds lager komt te liggen. Hierdoor is het land op den duur niet meer geschikt als landbouwgrond. Bij het verder slinken van het veenpakket is het alleen nog maar geschikt als hooiland.

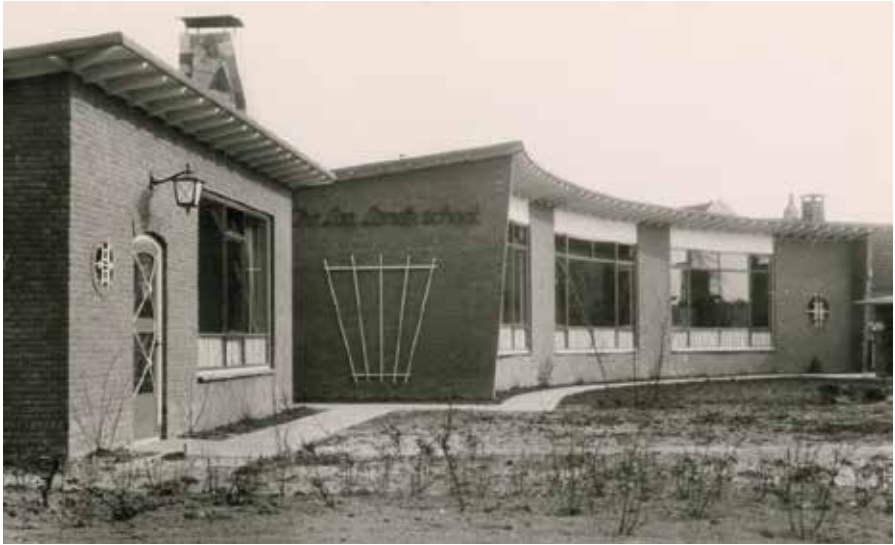
De Christelijke Lagere Landbouwschool aan de Spoorakade. Foto Gemeentearchief Kampen, jaren vijftig.

bouwen tijdens de wederopbouwperiode. In aanvng bestond de in de ronding van de Spoorakade gebouwde school uit een hal waaraan een kamer voor het schoolhoofd grensde, een laboratorium, een leslokaal, een mensa en een melklokaal. Een gebogen gang met garderobes en toiletten verbond deze ruimtes. Uit een bouwaanvraag uit 1960 blijkt het gebouw dan al te klein. Als gevolg krijgt het een nieuwe hoofdingang aan de oostzijde met een trappenhuis, een berging, een waslokaal en een praktijklokaal. Op de eerste verdieping, boven deze nieuwe vleugel, wordt een lerarenkamer en een overblijflokaal gerealiseerd.

De school is een gaaf voorbeeld van een onderwijsinstelling uit de wederopbouwperiode. De opzet is zodanig dat de lokalen optimale daglichttoetreding hebben vanuit het noord-noordwesten, geheel passend bij het adagium van die periode, 'licht, lucht en ruimte'.
